Expediente número: **14/9113-1625 Parte 1**

INFORME DE ENSAYO

Método de ensayo para cubiertas expuestas a un fuego exterior. Ensayo 1 Método con antorcha ardiendo: UNE-CEN/TS 1187:2013 (test 1).

Referencia comercial del producto: DESMOPOL

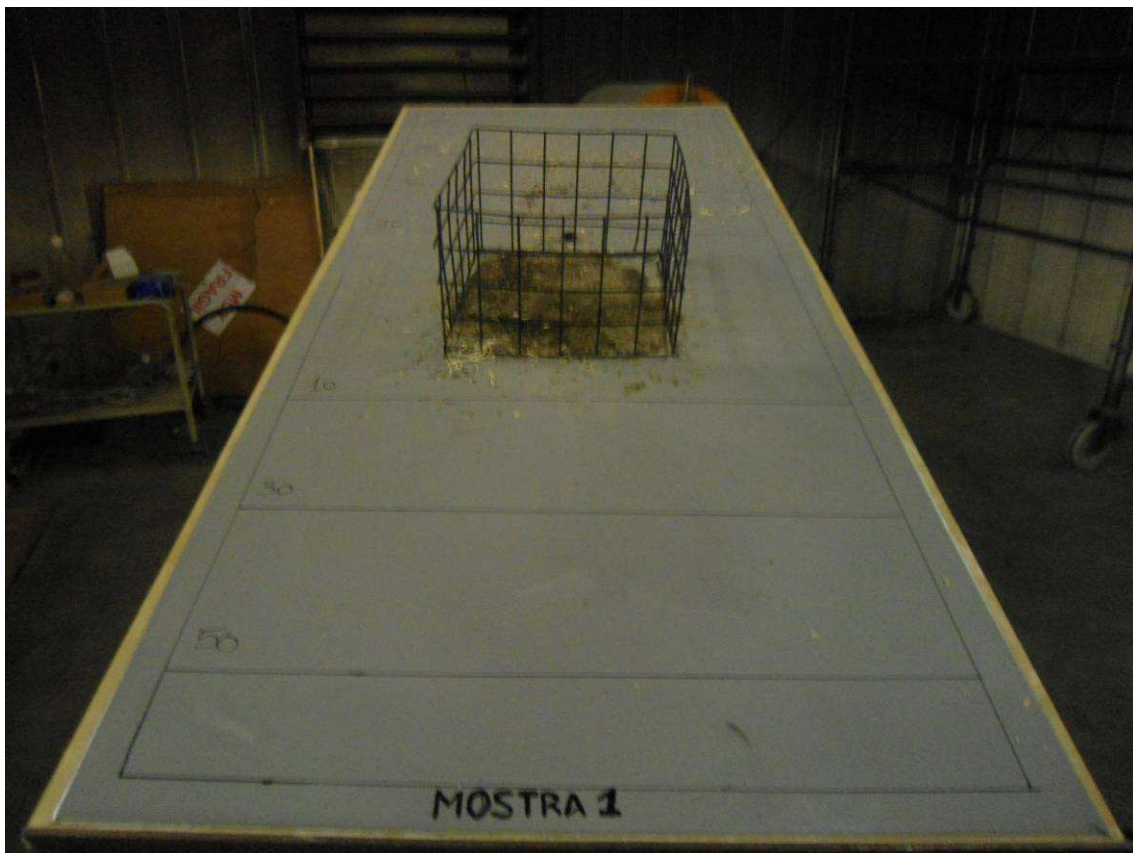
FOTO N°3

Muestra 1: Aspecto de la probeta una vez finalizado el ensayo

Longitud máxima material quemado hacia abajo		-	-	-	-
Área dañada (mm ²)		6.5·10 ⁴	6.5·10 ⁴	6.5·10 ⁴	6.5·10 ⁴
OTRAS OBSERVACIONES					
		PROBETA 1	PROBETA 2	PROBETA 3	PROBETA 4
Anchura interna carbonizada (mm)		-	-	-	-
Anchura externa carbonizada (mm)		230	250	220	240
Radio de la llama (cubierta horizontal)		-	-	-	-
FINALIZACIÓN ENSAYO					
Tiempo extinción llama		632	654	701	611
Tiempo finalización ensayo		3600	3600	3600	3600

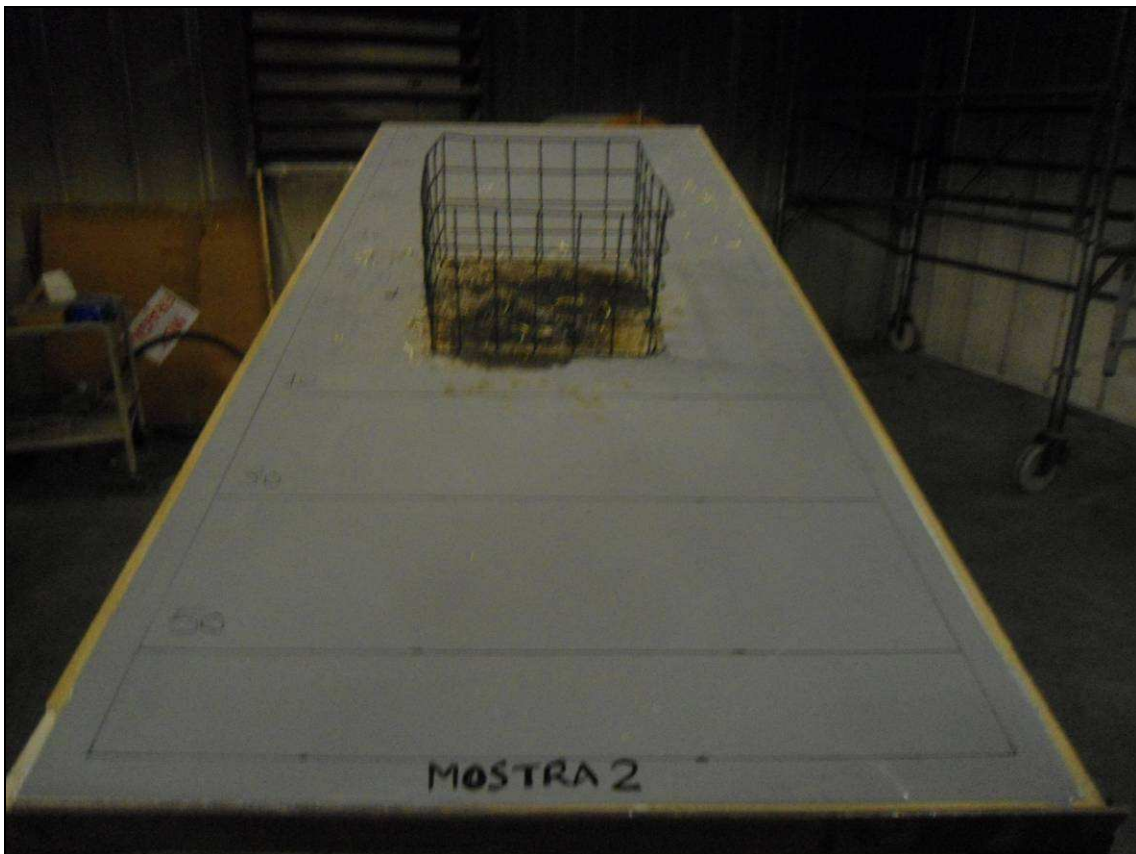
FOTO N°5

Muestra 2: Aspecto de la probeta una vez finalizado el ensayo

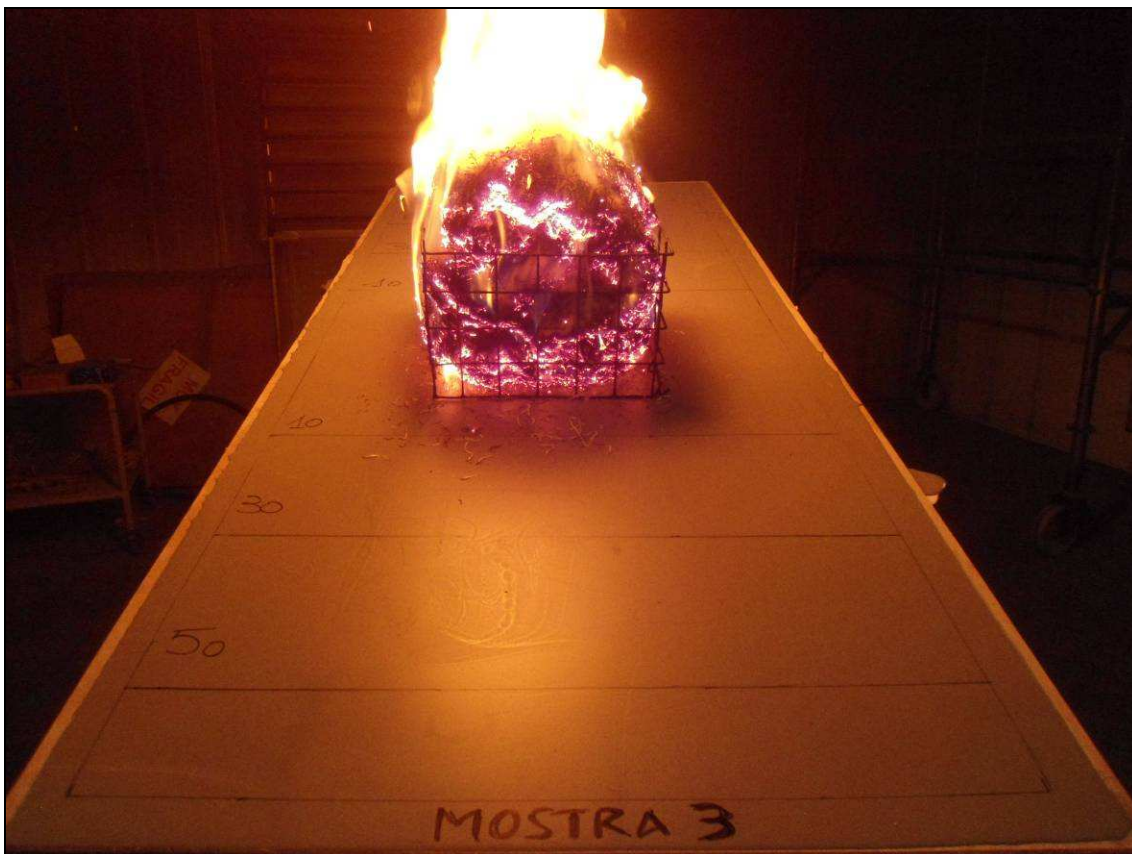
FOTO N°6

Muestra 3: Inicio del ensayo

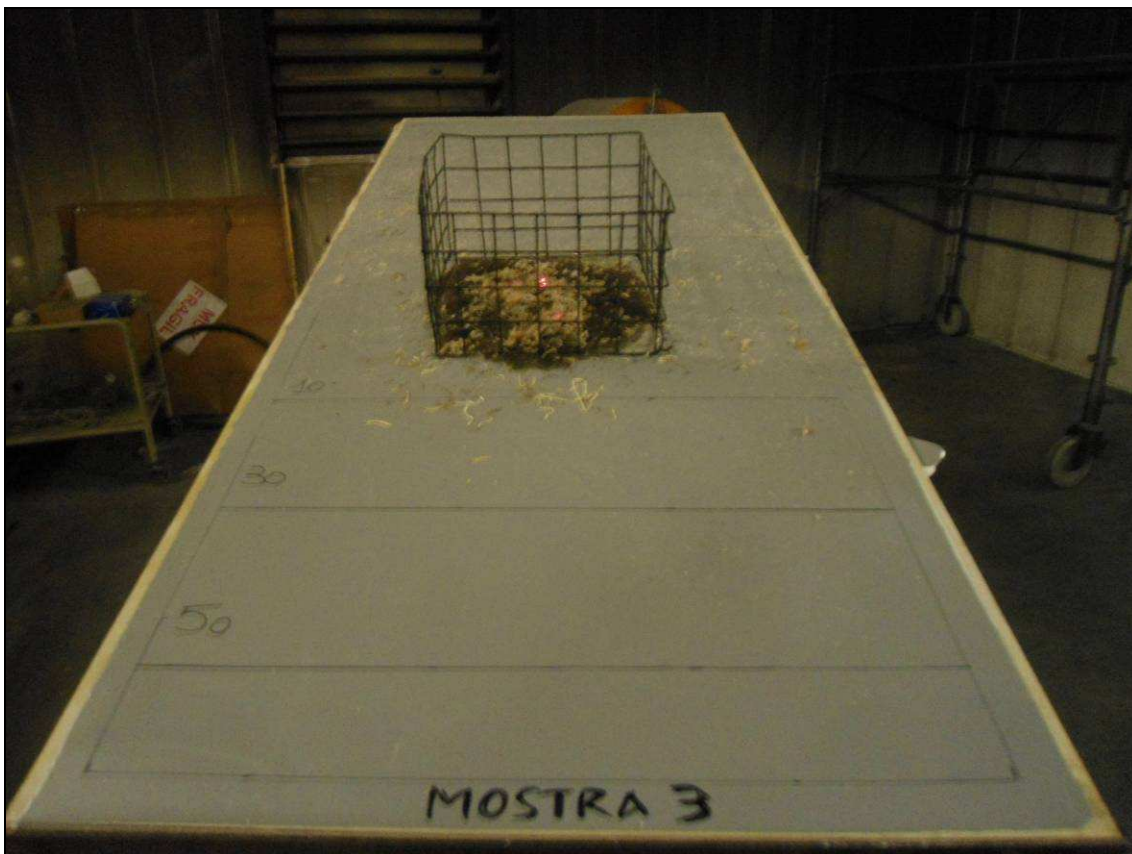
FOTO N°7

Muestra 3: Aspecto de la probeta una vez finalizado el ensayo

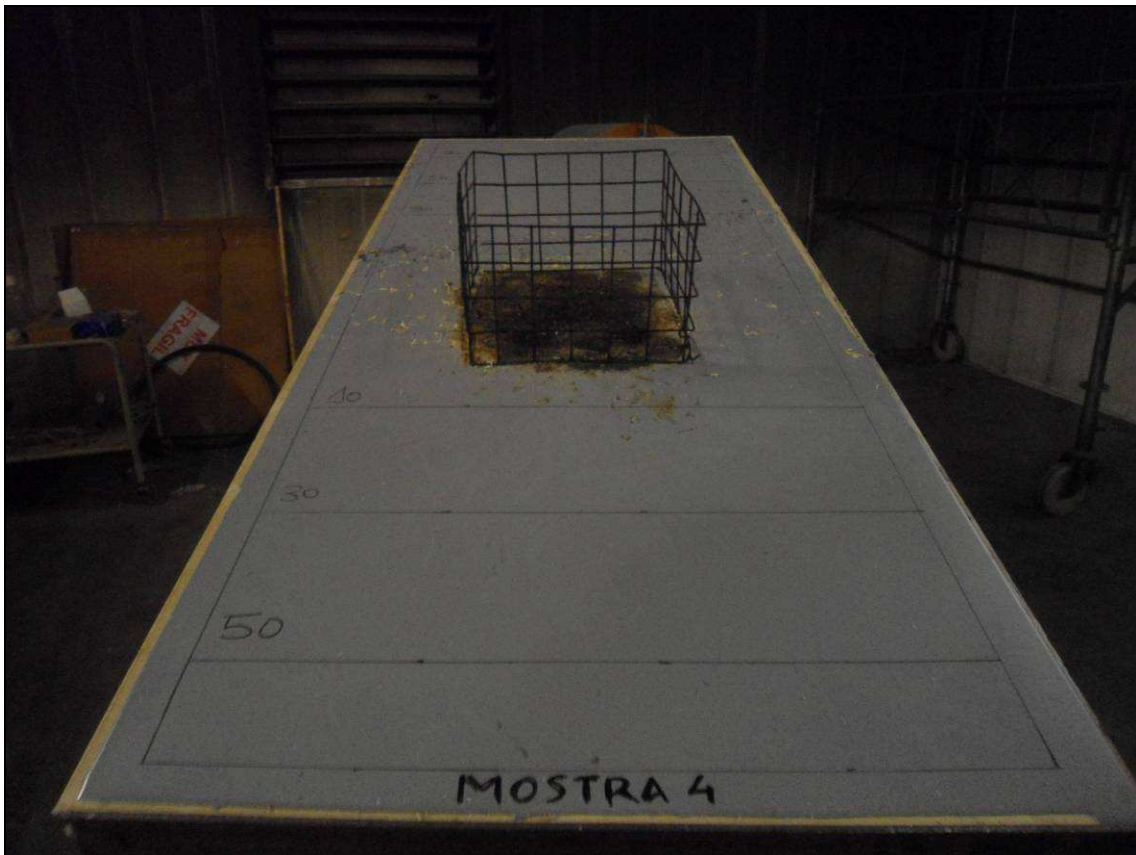
FOTO N°9

Muestra 4: Aspecto de la probeta una vez finalizado el ensayo
